電気と保安

vol.256

東北電気保安協会

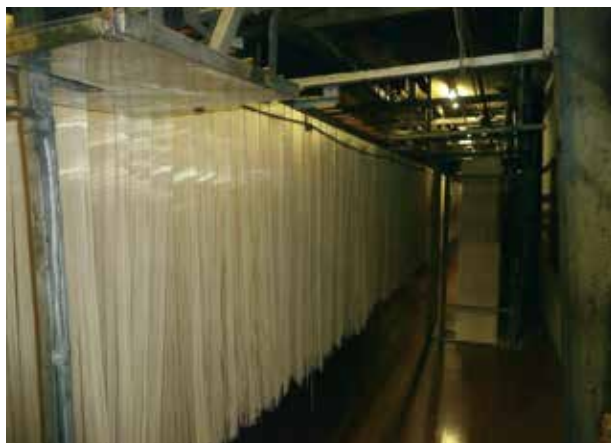
緻密な温湿度管理が要求される麺の乾燥工程

松田：長年作り続けていますが、季節ごとに空気の乾燥状態、温湿度が違うので、麺を練る時の水分や時間配分、そして麺の乾燥には細心の注意が必要です。熟練した職人の、技と知識と勘が大切になってきます。大きく言うと、空気が乾燥する冬場と、じめじめした梅雨の時は、まったく作り方が違ってきます。さらに季節ごとに、一日ごとに、そして時間ごとにも、温湿度が微妙に変化する。それに対して微調整が必要になるので大変です。麺の乾燥がちょっとでも進み過ぎると、茹でた時に粉の方に戻る傾向があって、短く切れたり、縦に割れてしまったりします。

松田：そうです、単純な乾燥だけではダメなんです。ただ乾燥させるのではなく、湿度を与えながら乾燥させるという非常にデリケートなやり方が必要なんです。麺の太さによっては、表面だけ水分を抜いても、真ん中にはまだ水分が残っているという状態になります。それではダメで、全体的にバランス良く乾燥と湿度が合わないといけない。そこが難しいところです。

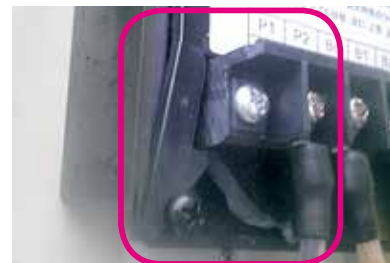
DGR端子台の破損状況

詳しく調査したところ、高圧気中開閉器に付属している保護装置の外箱（プラスチック製）が、何らかの要因により押しつぶされて破損していました。

さらには制御箱内の電子基盤まで破損している状況であり、保護装置そのものの破損が原因で停電事故に至ったと判断しました。

保護装置の破損に関しては、外箱の損傷跡などから、車両に接触されて破損したものと思われました。

また、破損した保護装置はお客さま設備ですが、協会で行っている予備品の中に同じ型式のものがありましたので、直ぐにそれを現場に届けてもらい交換しました。
